Erfahrungsbericht Einsatz DRYMAT 2018 / 2019

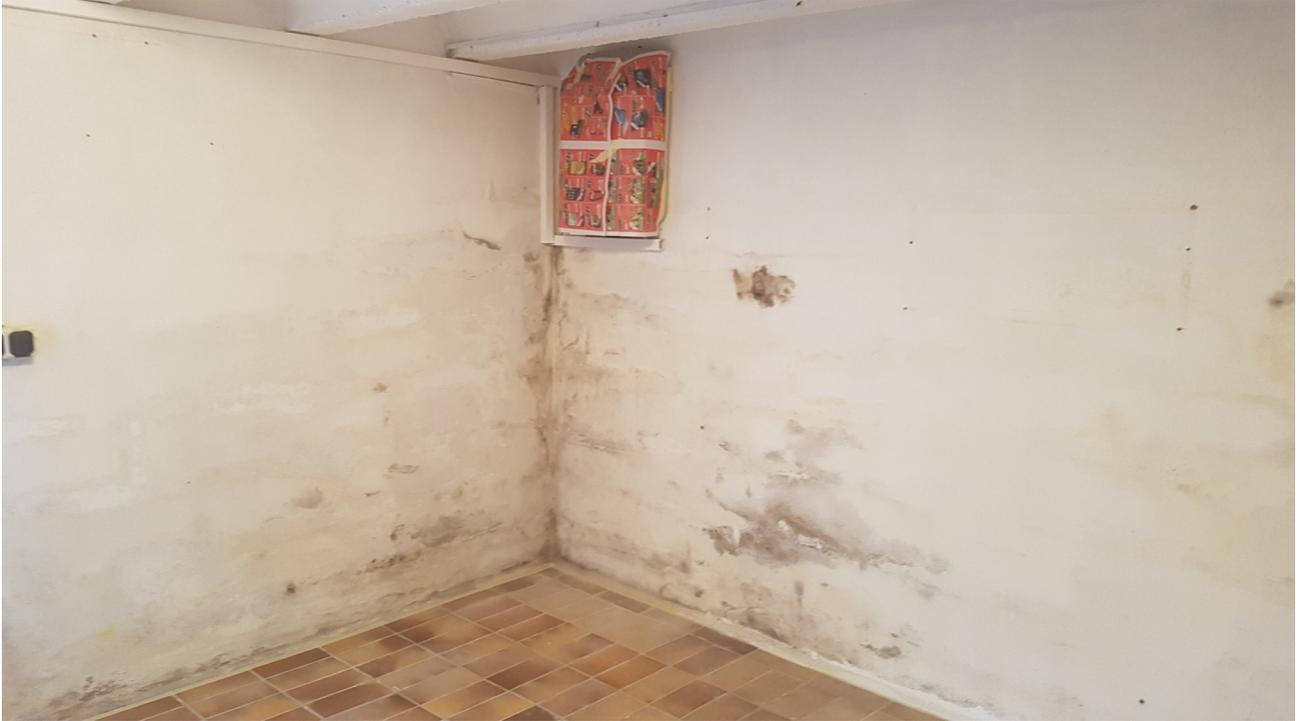
Beim Kauf des Hauses Baujahr 1953 waren die Kellerräume noch möbliert, sodass das Ausmaß der Wanddurchfeuchtung erst bei der Übernahme sichtbar wurde. Drei Außenwände von Lagerräumen und zwei Außenwände der Waschküche zeigten trotz lang andauernder relativ trockener Witterung feuchte Stellen, z.T. mit Schwarzsimmel.

(Bild 1) Durchfeuchtete Hausecke unmittelbar nach Übernahme des Hauses

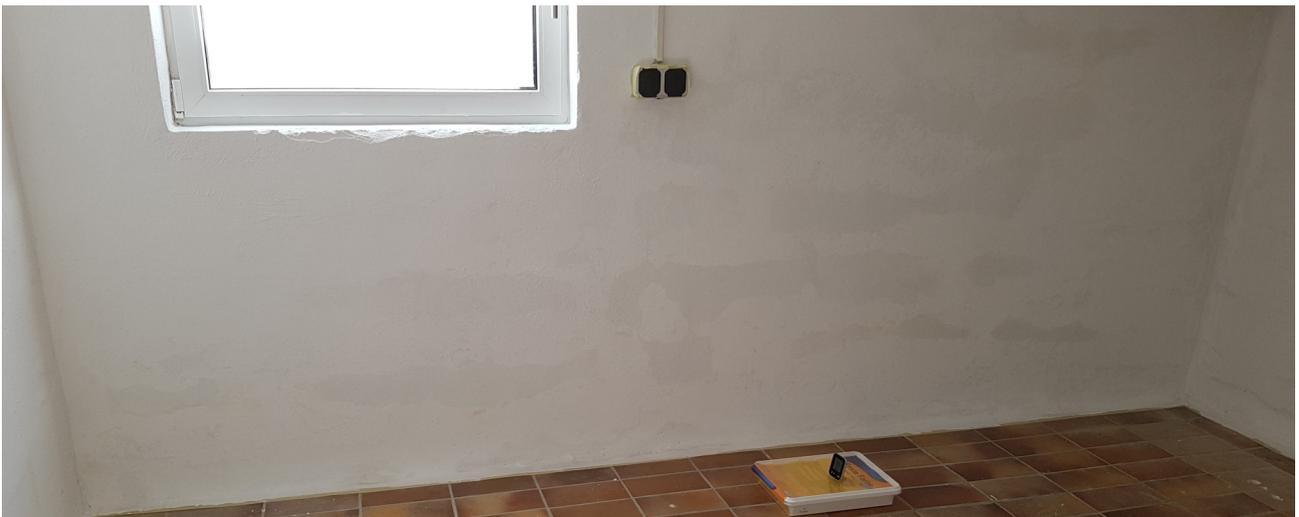
(Bild 2) Feuchte Stellen nach dem Auftrocknen des Anstrichs, umso deutlicher sichtbar

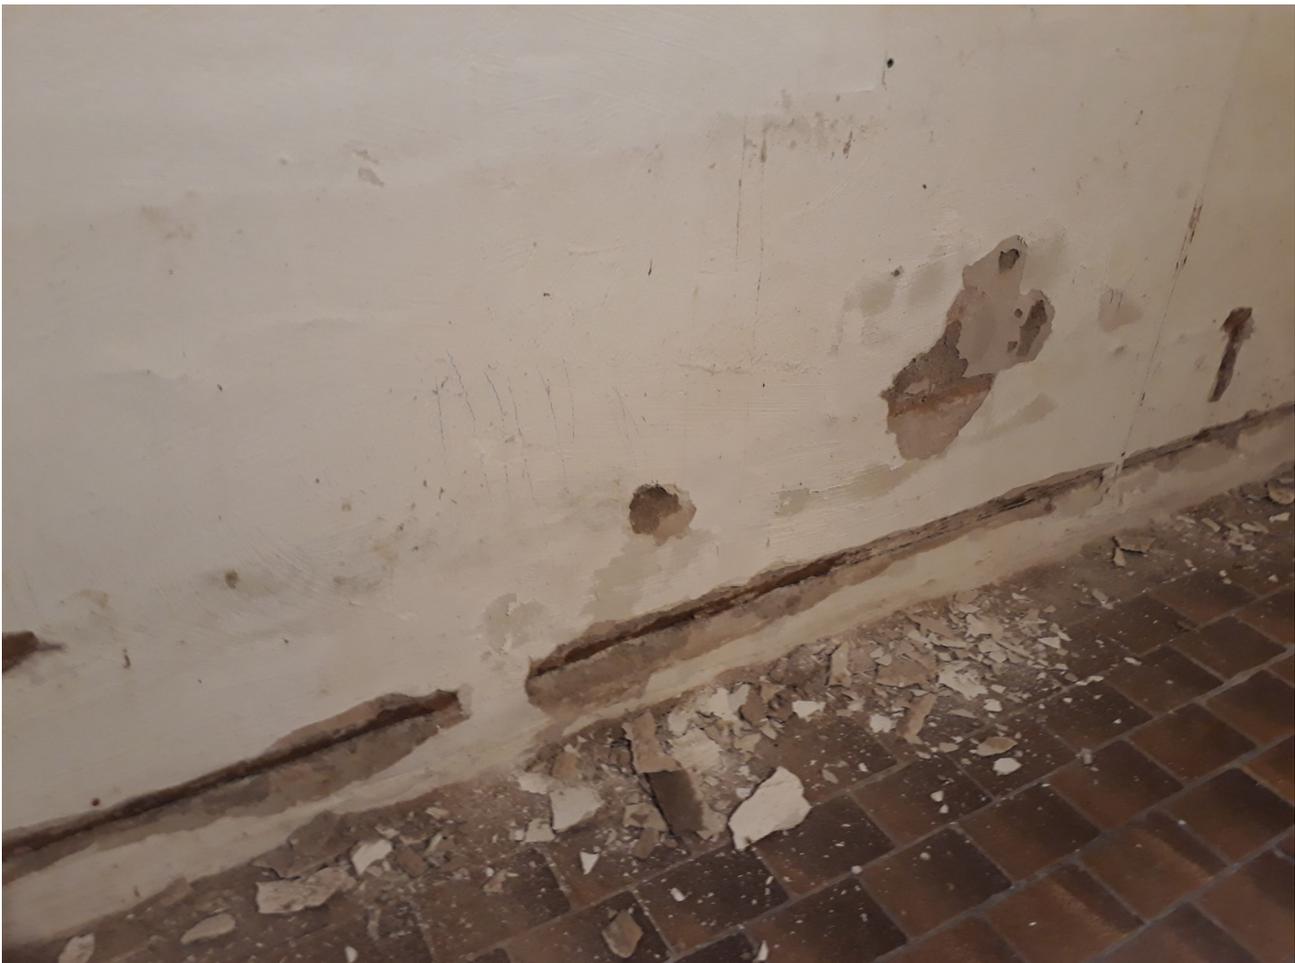
(Bild 3) Durchfeuchtete Stellen in der gartenseitigen Kellerwand aufgrund einer nicht mehr intakten Sperrschicht

Im März 2018 wurde innerhalb eines knappen halben Tages und nahezu ohne Baudreck eine **Ringleitung durch alle Kellerräume** im unteren Teil der Wände geführt, die mit **18 angeschlossenen Anoden bis unter die Bodenplatte** und dem **Steuergerät** die für die Trocknung notwendige Polumkehr des elektrischen Potentials im Mauerwerk sicherstellt. Zur Kontrolle wurden sechs Messstellen angelegt.

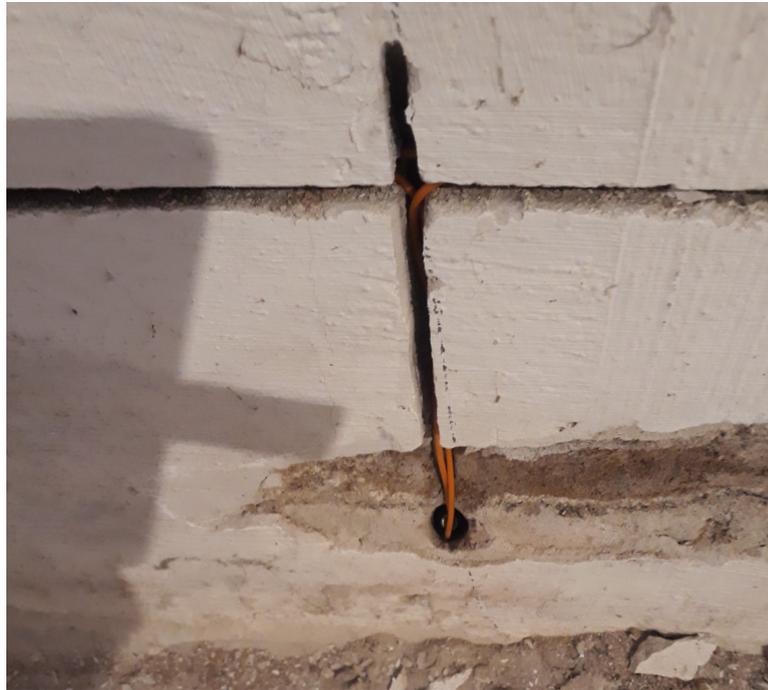
(Bild 4) Ausschnitt der Ringleitung mit Anode

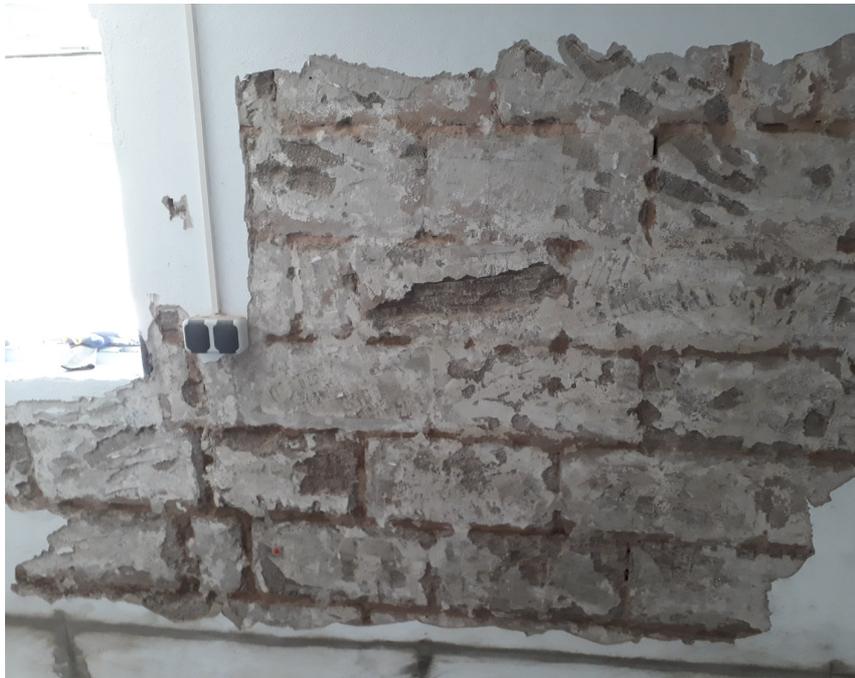
(Bild 5) Von Salzputz befreites Wandstück

Entsprechend der vertraglichen Auflage wurde durch uns loser versalzener Putz teils oberflächlich, teils großflächig bis auf den Stein entfernt.
